# Snublesten i byggeriet

## Bilagsbind

Bilag til rapport  
BYG•DTU R-107  
2004

Observationer og registreringer på byggepladsen fandt sted fra primo januar til ultimo marts 2004. Det handler om snublesten under opførelsen af et større boligbyggeri, hvor NCC er bygherre og totalentreprenør. Projektets sigte er at belyse årsager til og konsekvenser af snublesten, for på den baggrund at udpege indsatsområder for at undgå dem. Sigtet er dermed også at fokusere på problemstillinger der kan bidrage til øget kvalitet og effektivitet samt lavere omkostninger.

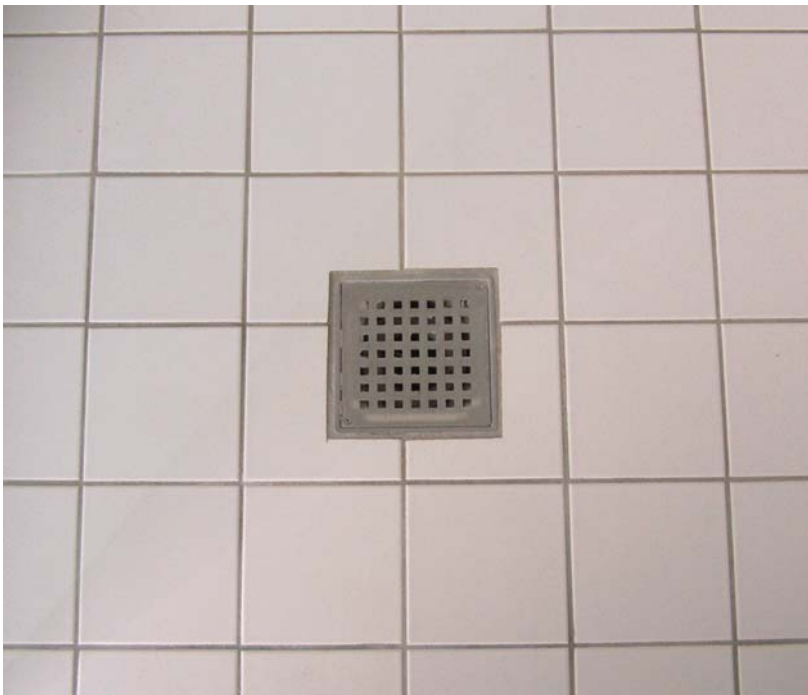
Billede 2 – Afløb i bruseniche set ovenfra.

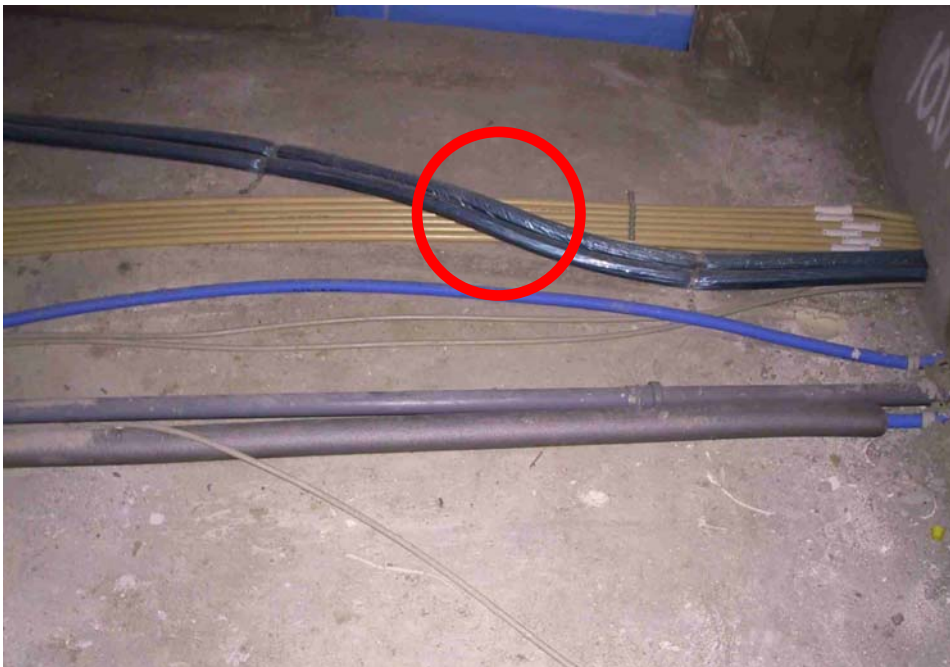
Billede 1 - Man har endnu ikke lagt rivnet, (den unødige højde ses til højre lidt over midten).

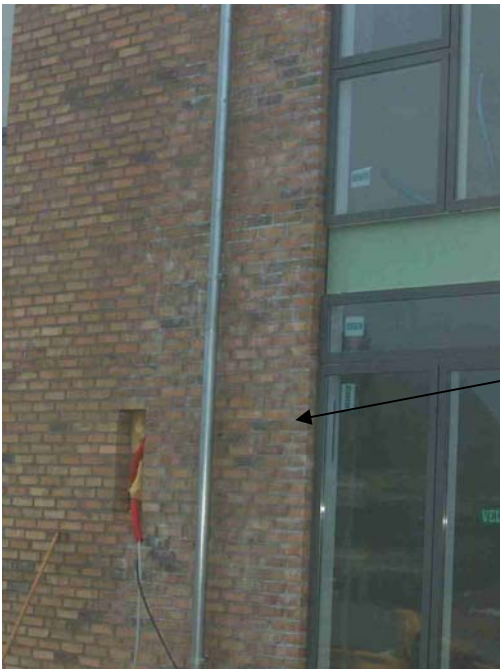
<b>Snublesten:</b> Nr. 22	Fugtskade på murværk (udblomstring)
<b>Proximal årsag:</b>	- <b>Umiddelbare:</b> Ingen – der er tale om en gammel skade – så der kan umiddelbart ikke tales om en umiddelbar årsag.
<b>Distal årsag:</b>	- <b>Bagvedliggende:</b> Omgivelser – der havde siddet en pose med vand på nedløbsrøret, hvorved der opstod dette udtræk af salpeter i murværket. - <b>Styringsmæssige:</b> Ingen - <b>Ydre:</b> Ingen
<b>Hvem opdagede den:</b>	Byggeledelsen
<b>Hvem påvirker den:</b>	Ukendt. Den kan påvirke murer i et juridisk efterspil, dernæst kan den påvirke køberne af lejligheden.
<b>Konsekvens:</b>	Entrepriselederen tager billeder af det, de skal bruges til senere dokumentation.
<b>Implicerede</b>	Murer og byggeledelsen.
<b>Udbedring:</b>	Ingen, dog tages der billeder af murværket til et juridisk efterspil.
<b>Forholdsregel</b>	Ingen
<b>Endelig konsekvens</b>	Der er udtræk af salpeter i murværket.

Billede 1 – Udtræk på murværk.

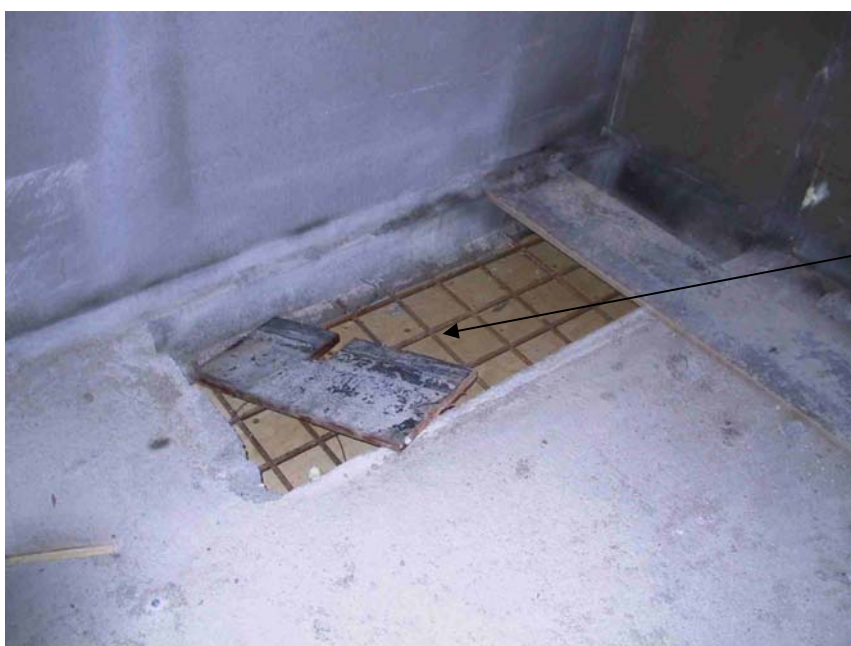
Rivnet i skakthul.

Billede 1 – Rivnet i skakt.

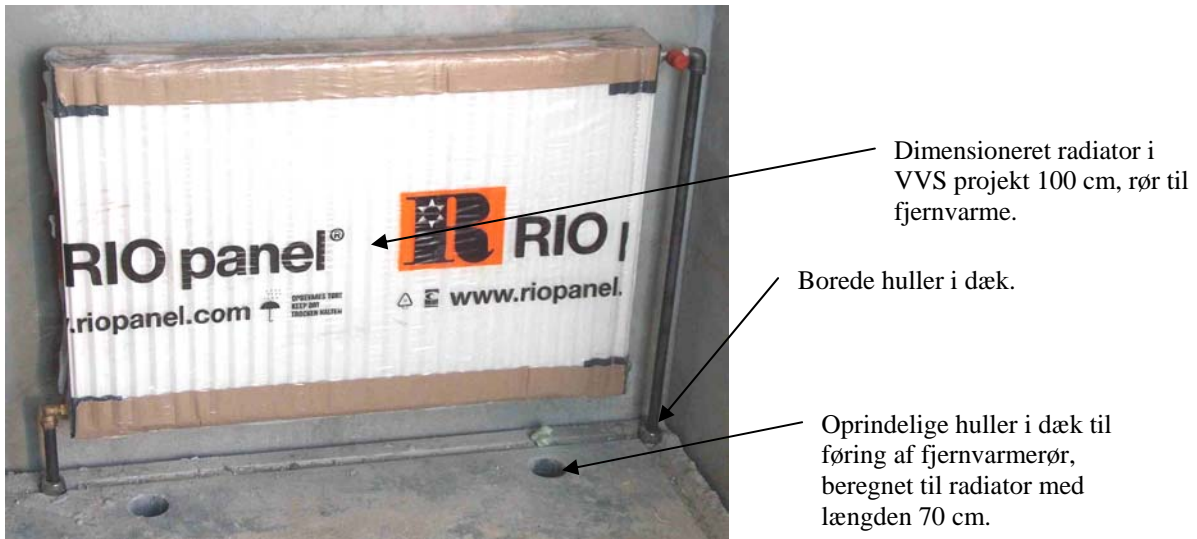
Billede 2 – Radiator i punkthus – løsning på problem illustreret ved billede 1.

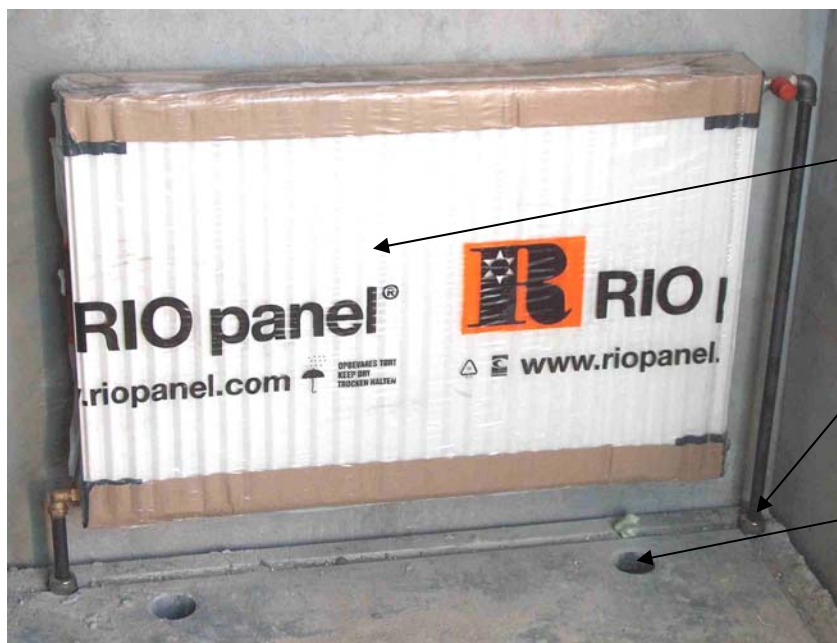
Dimensioneret radiator i  
vvs-projekt 100 cm, rør til  
fjernvarme.

Borede huller i dæk.

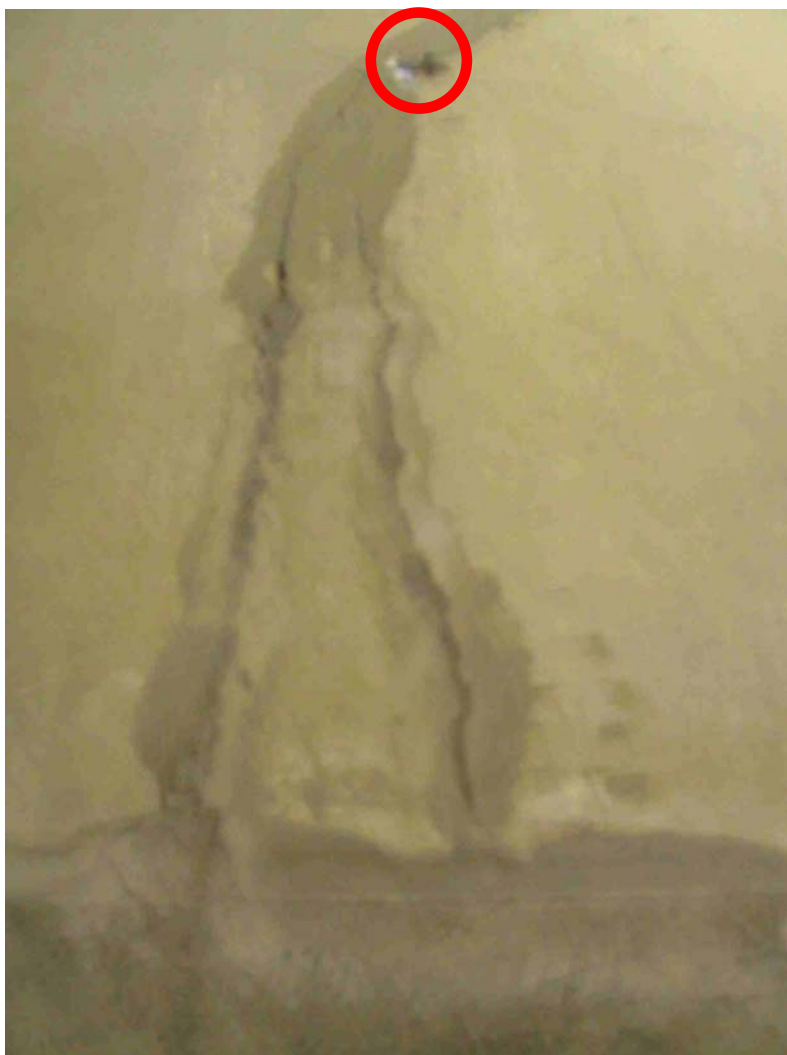
Der registreres hul i badeværelsesvæggen. Man kommenterer hullet og VVS\_2 siger, at hullet bare skal lukkes/mures til. Men ved byggeledelsen overhovedet hvad der er sket? Størrelsen på hullet er en højde på 8 cm og bredde på 8 cm (på den bredeste led). Derudover er der opstået en revne i elementet.

Billede 1 – Hul i element - billede er taget fra stuen op mod 1. sal.

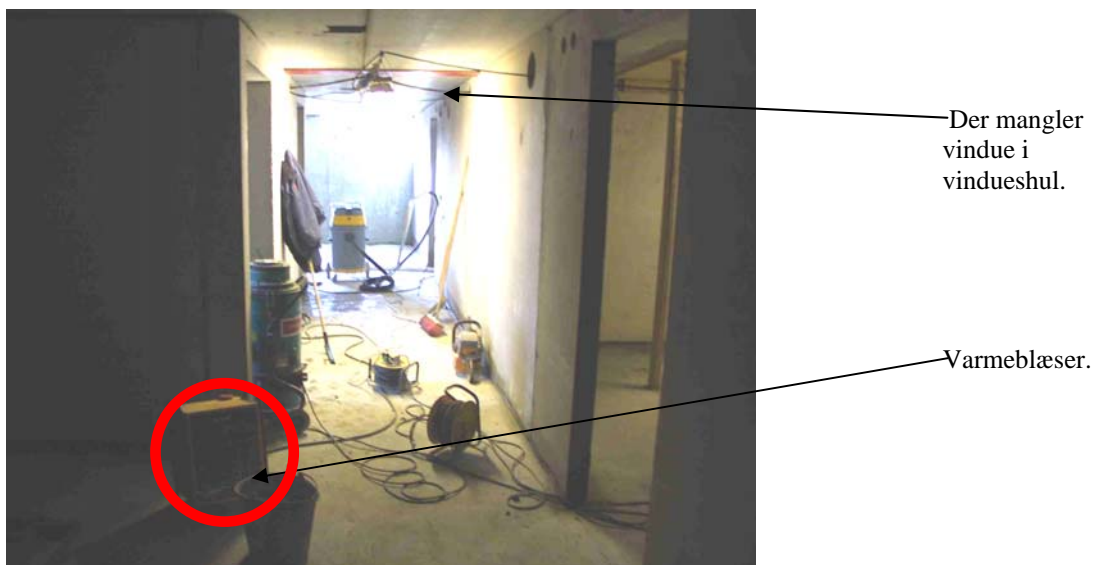
Billede 2 – Varmeblesere i kælderen i Punkthus 5.

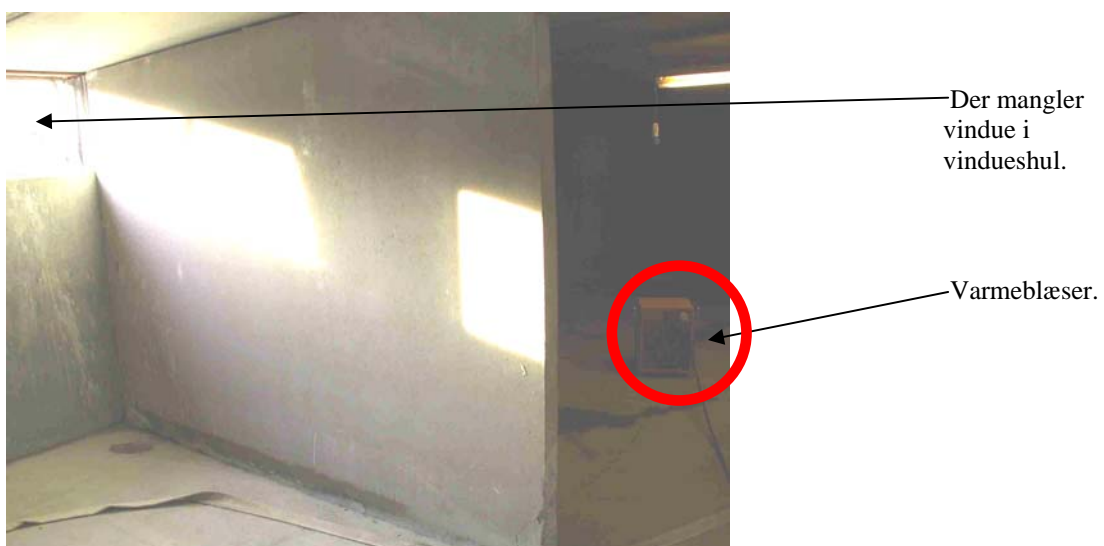
Billede 3 – Varmeblesere i kælderen i punkthus 5.

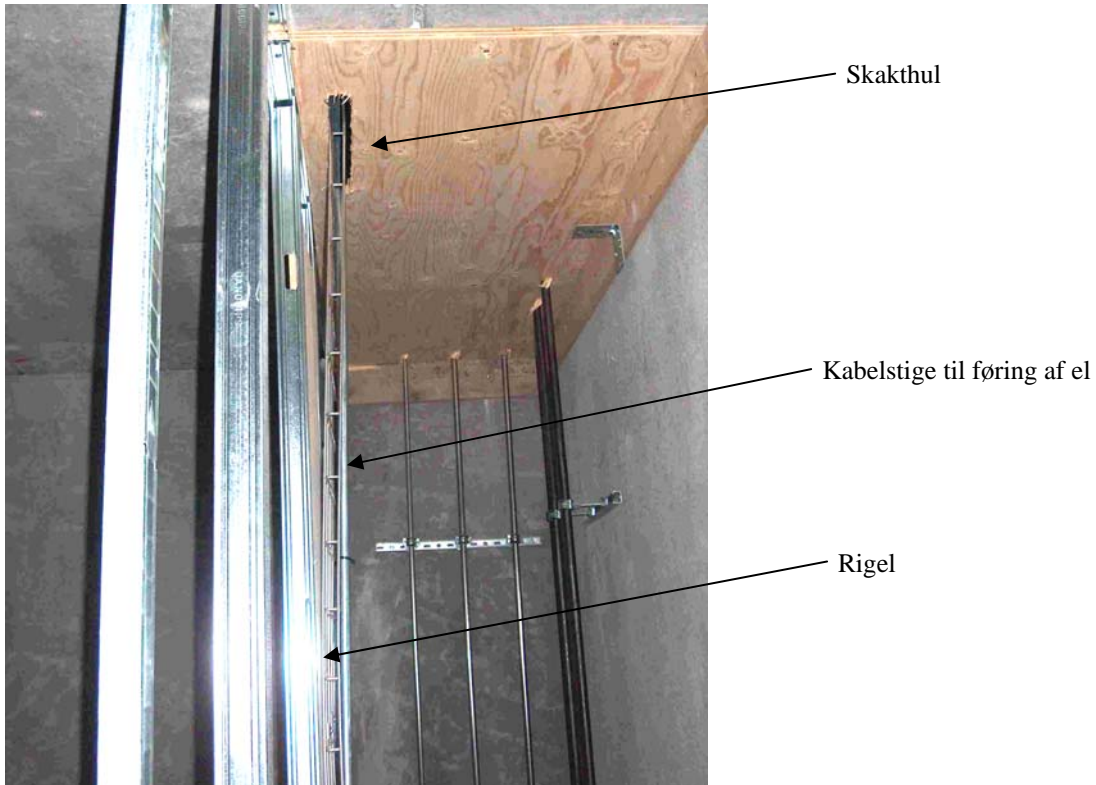
Billede 1 – Kabelstige står i en bue, da skakten er skæv.

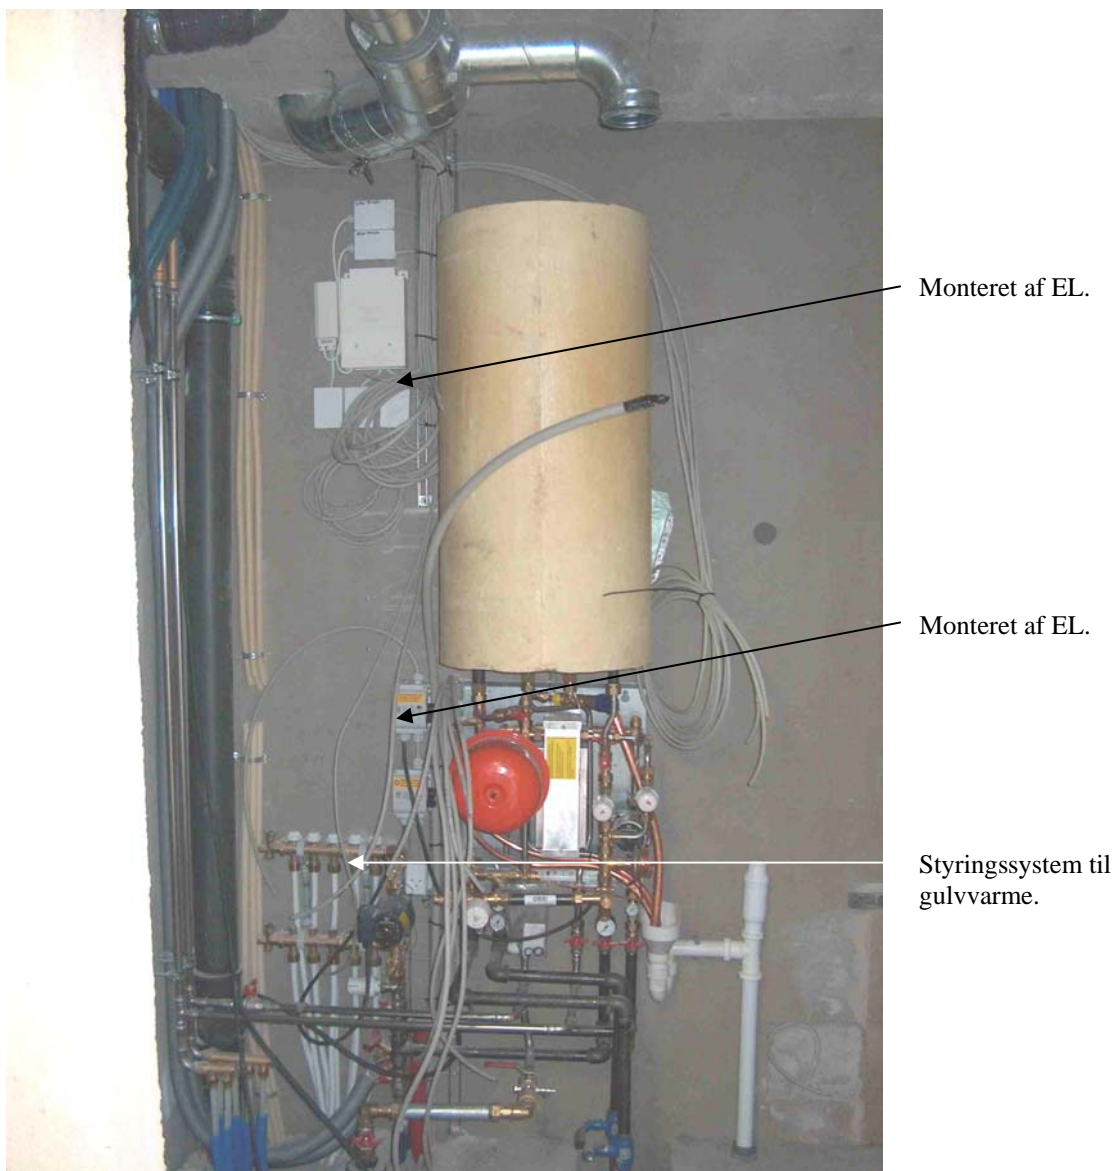
Billede 1 – Pladsproblem ved føring af gulvvarmesystem i teknikrum.

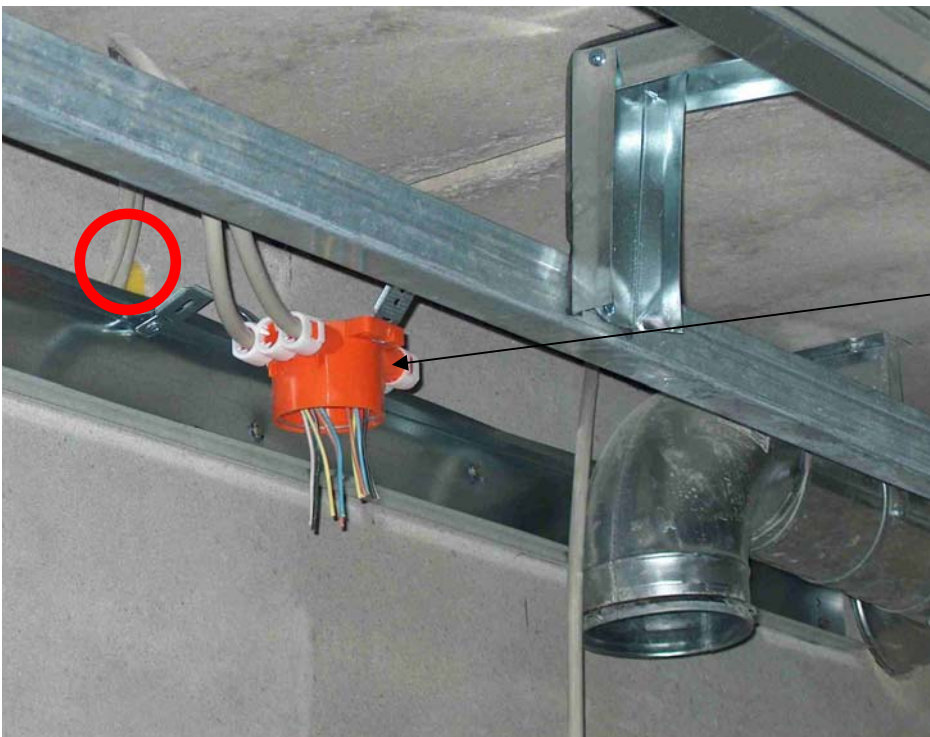
Den anvendte PL-dåse. Da en almindelig dåse ikke kan tage et lodret træk.

Billede 2 – Anvendte løsning med PL-dåse og bærejern.

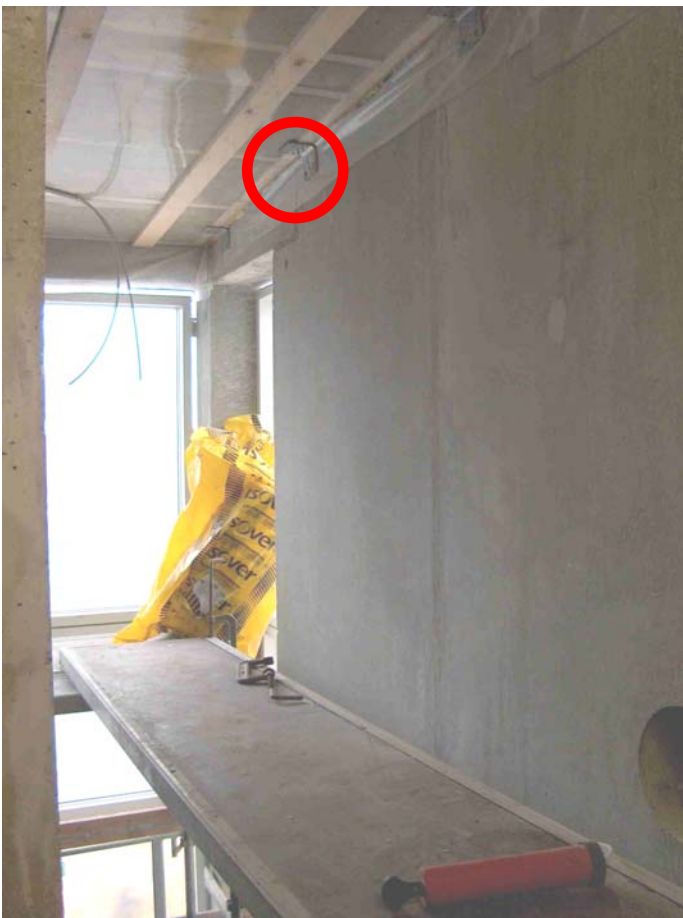
Billede 1 – Beslag i trappeopgang på tagkassette placeret forkert.

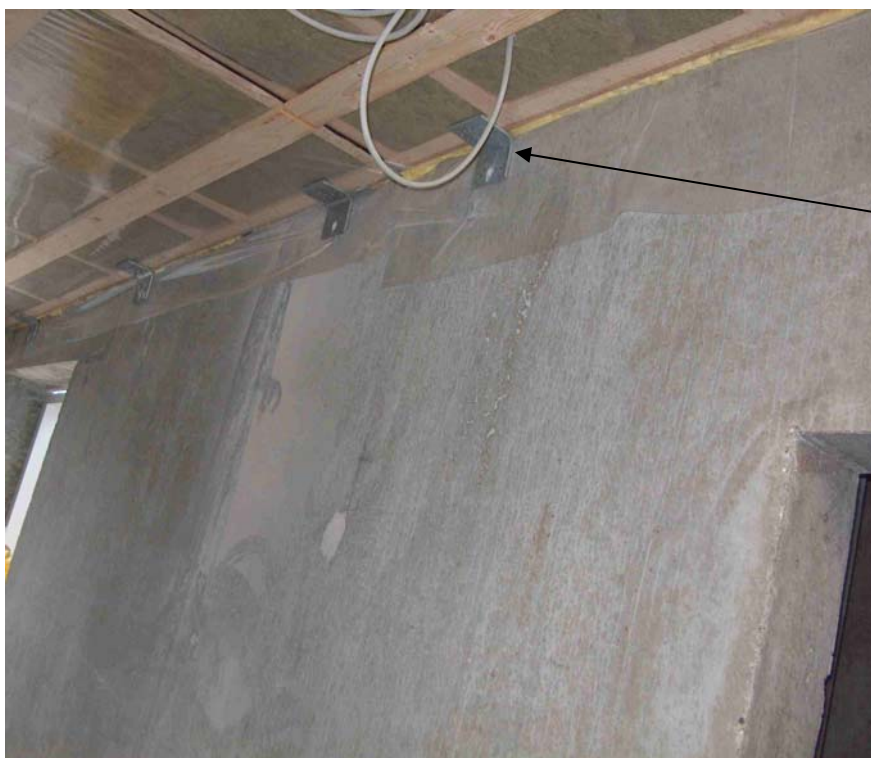
Beslag vendt forkert.

Billede 2 – Beslaget er placeret forkert på tagekassetten.

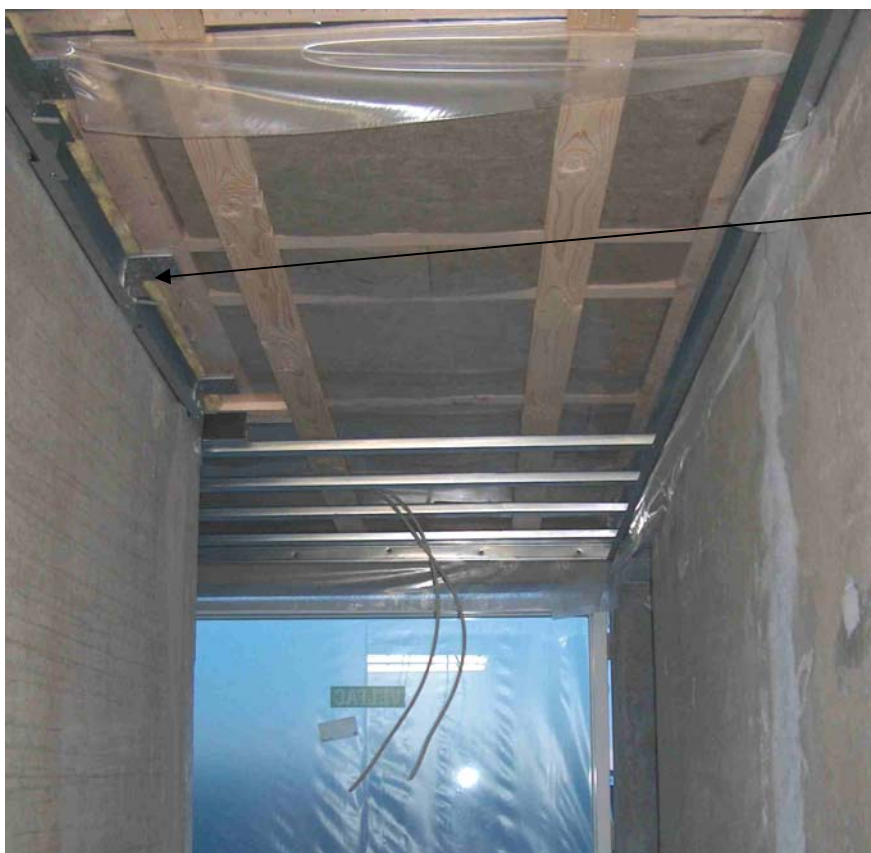
Beslag vendt rigtigt.

Billede 3 - Beslaget er placeret rigtigt på tagekassetten.

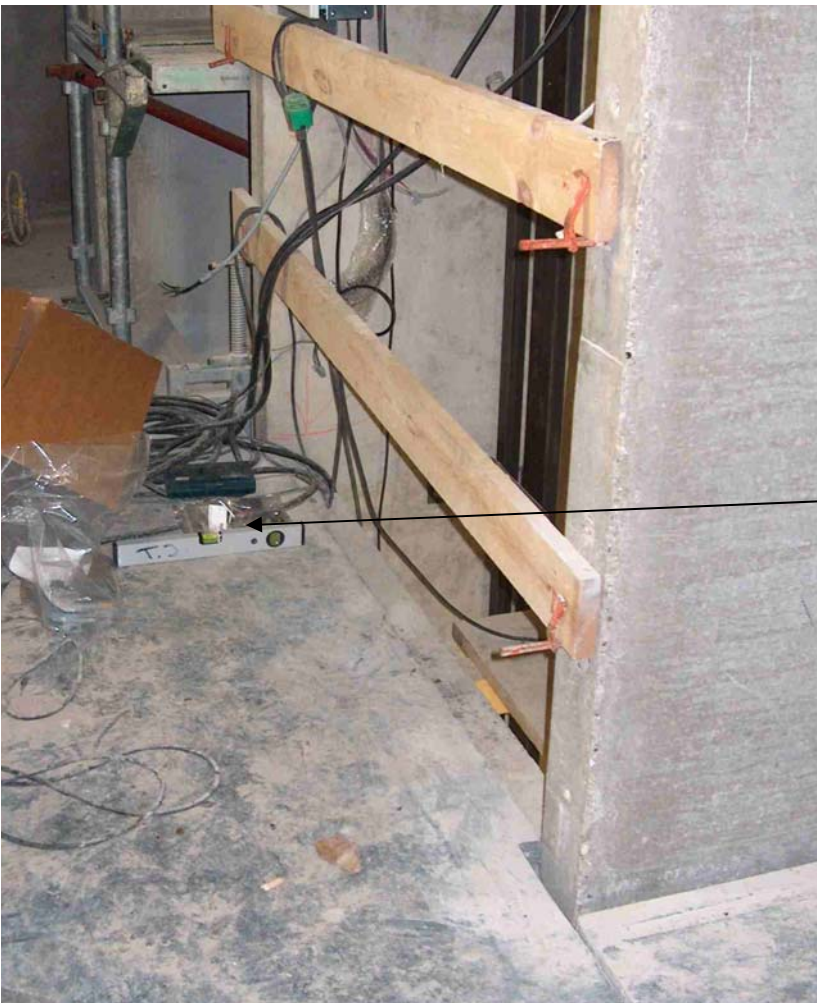
Måling af hældning på dækelement med vaterpas.

Billede 1 – Undersøgelse af dæk hældning.

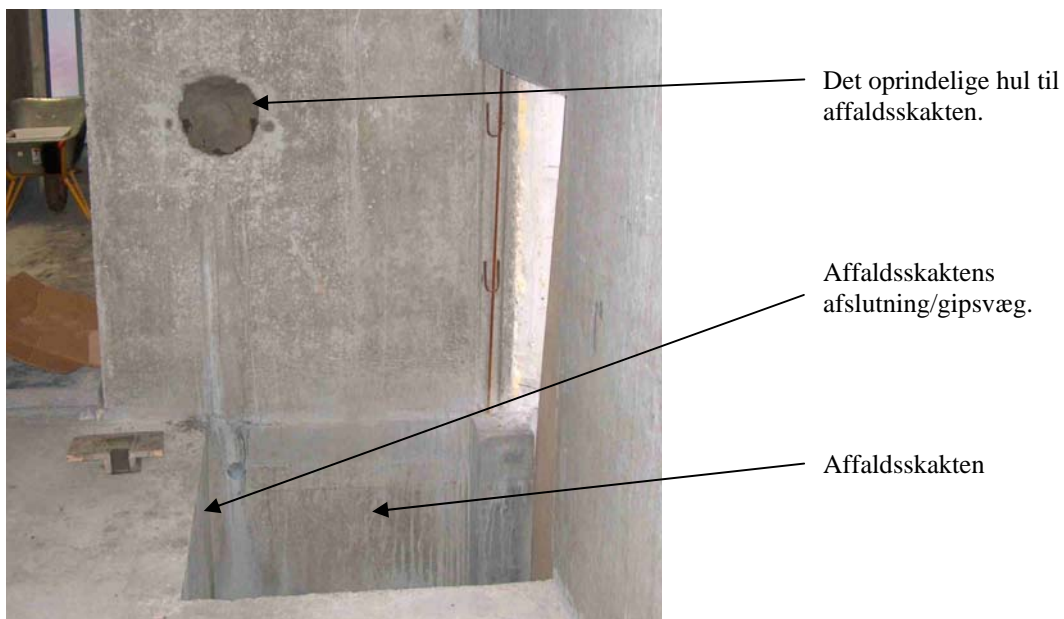
Billede 1 – Viser det oprindelige hul til affaldsskakt.

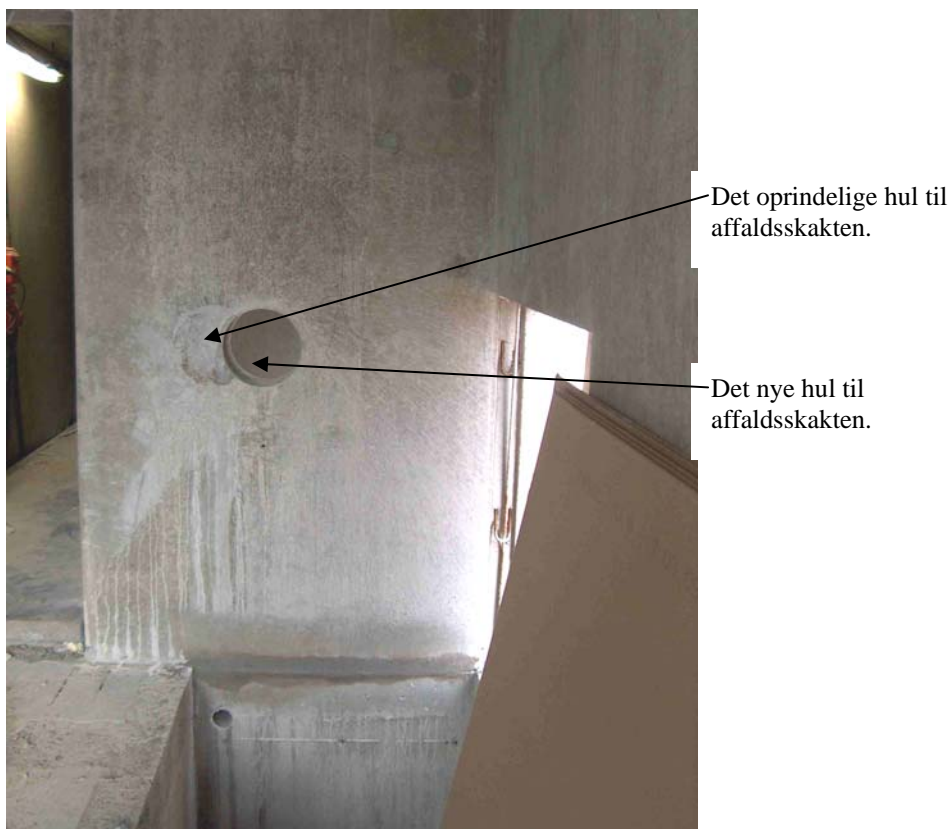
Billede 2 – Det nye hul set i forhold til det oprindelige hul.

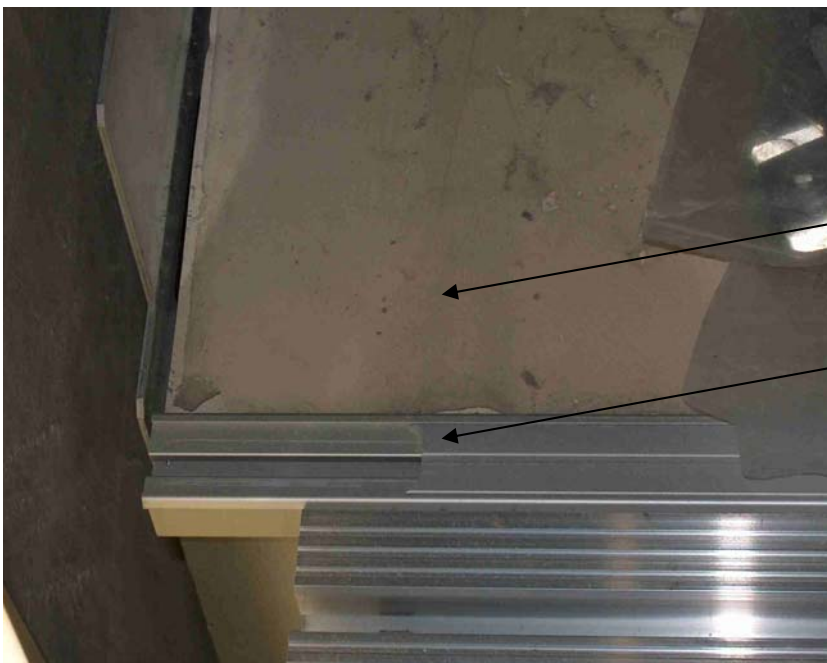
Ingen  
krydsfinersplade.

Beslag kan ikke  
spændes til, da  
krydsfiner mangler.

Billede 2 – Bund i elevatorstol – ingen krydsfinersplade.

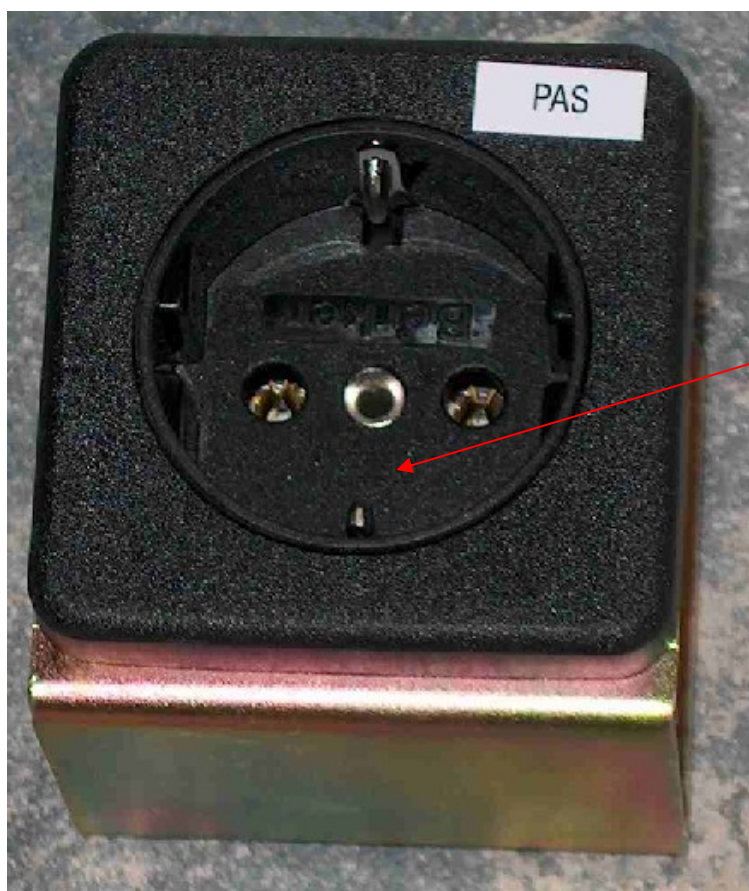
Der er intet jordstik i den oprindelige stikdåse fra elevatoren.

Billede 1 - Originale stikdåse.

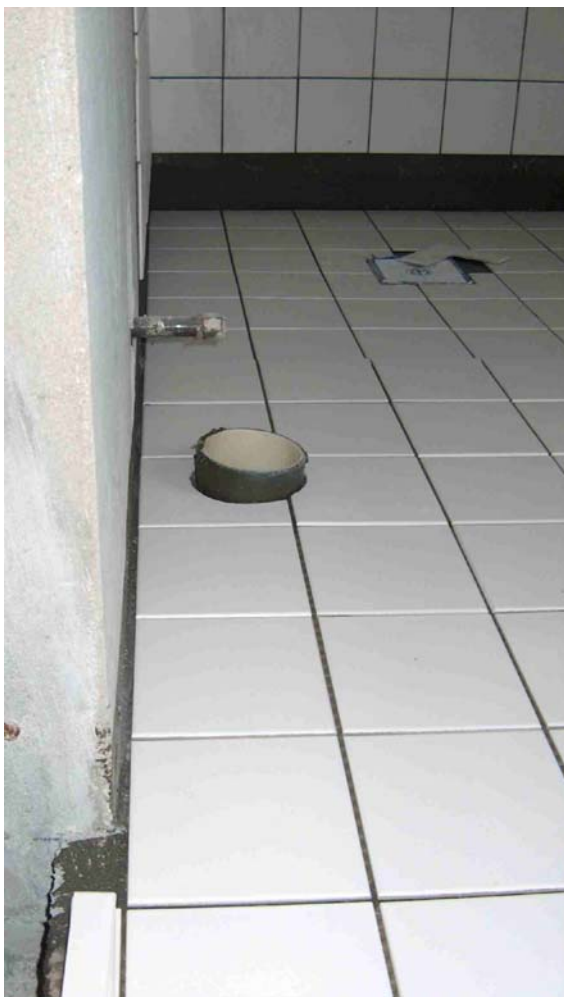
Billede 1 – Skæv vægs indflydelse på fuge.

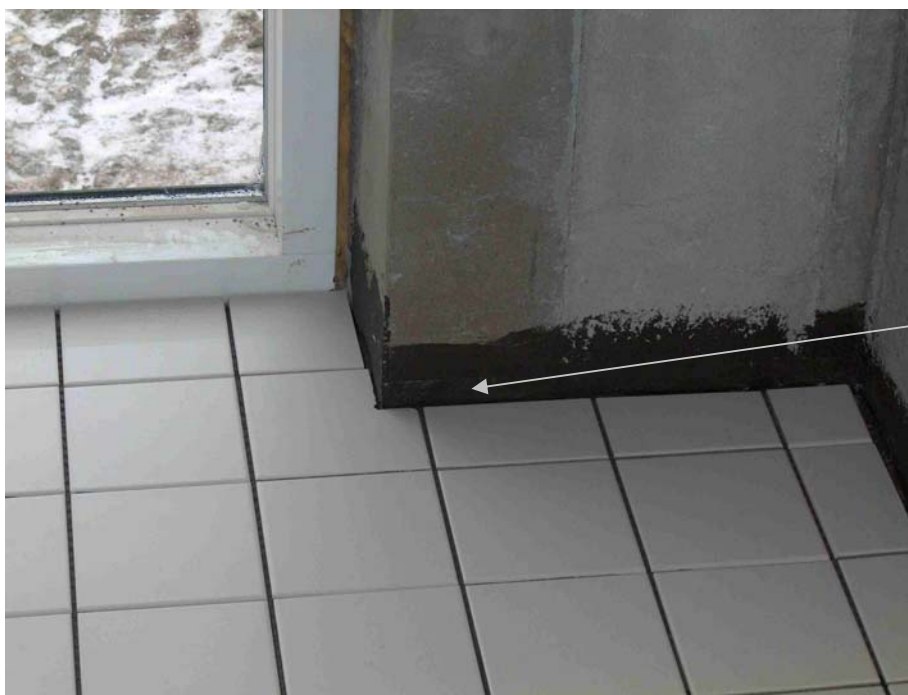
Skæv ydervæg

Billede 1 – Skæv ydervæg.

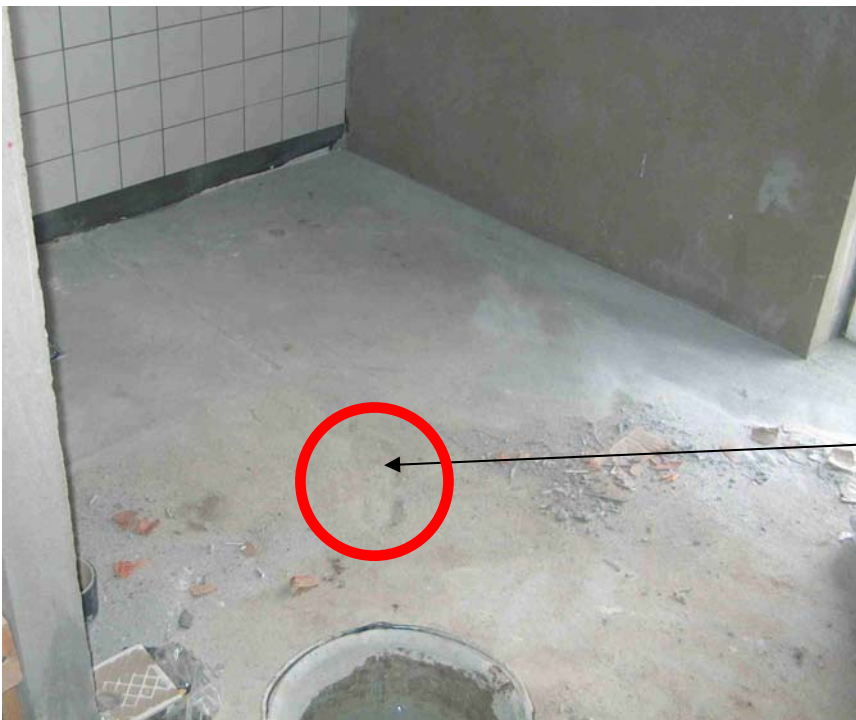
Fodaftryk i den støbte beton.

Billede 1 – Fodaftryk i støbt betongulv.

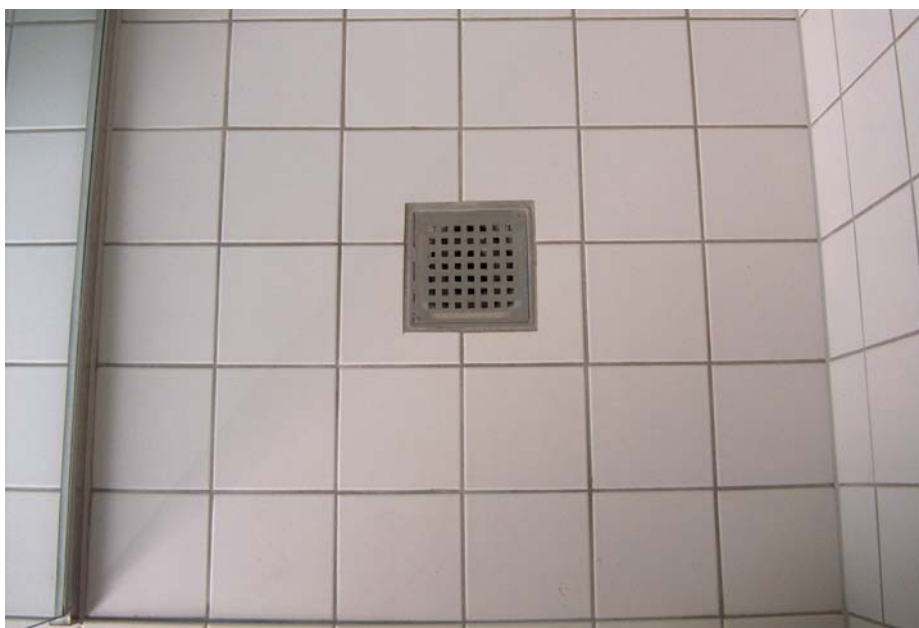
Billede 1 – Ikke centreret afløb i flise

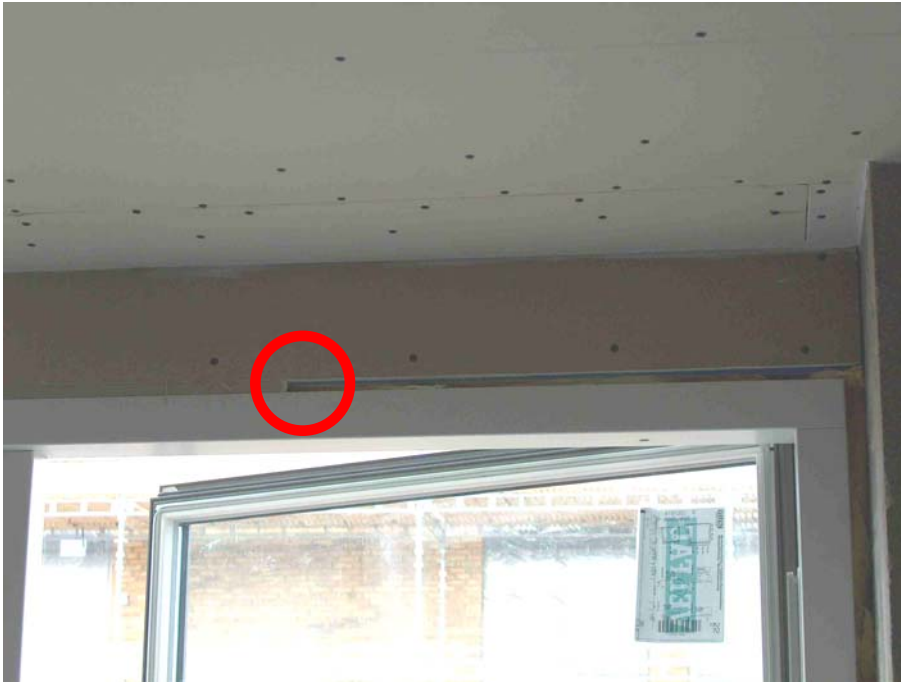
Billede 1 – Viser overkant af vindue, hvor fjernelse af den tilstødende gips er begyndt.

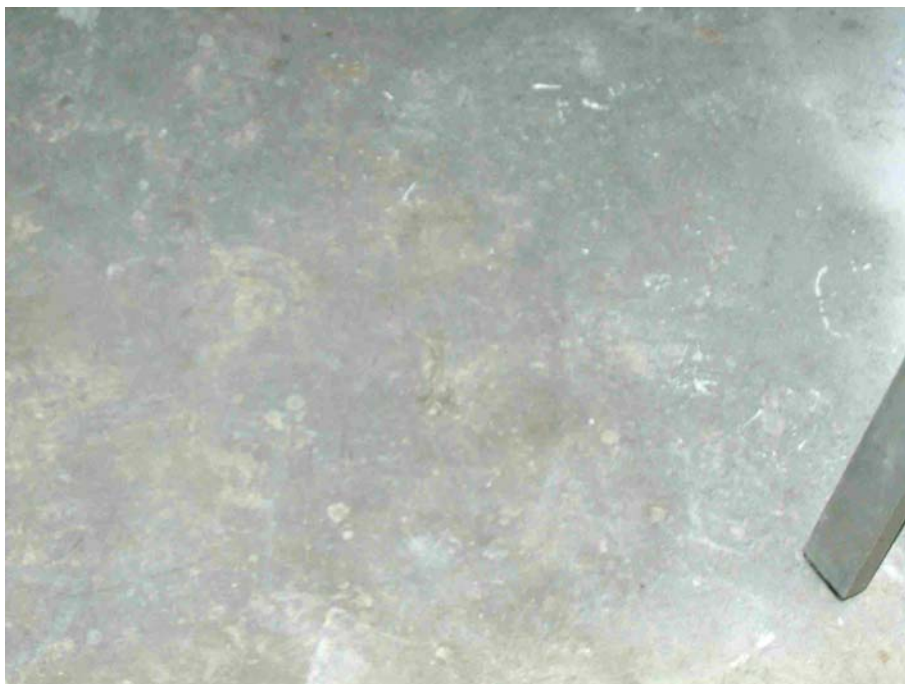
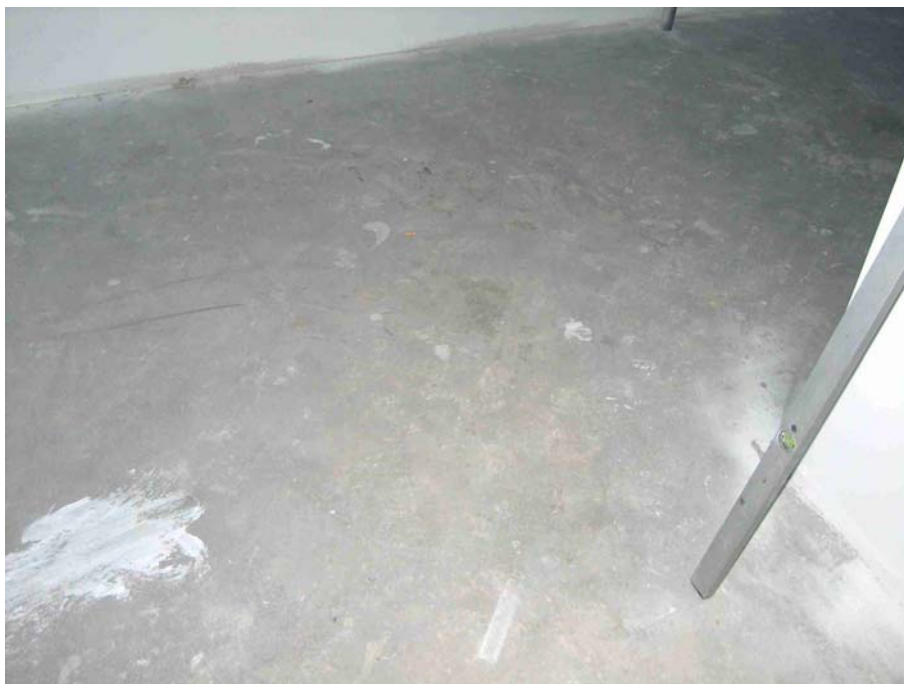
Billede 1 – Beskidt gulv.

Billede 2 – Beskidt gulv.

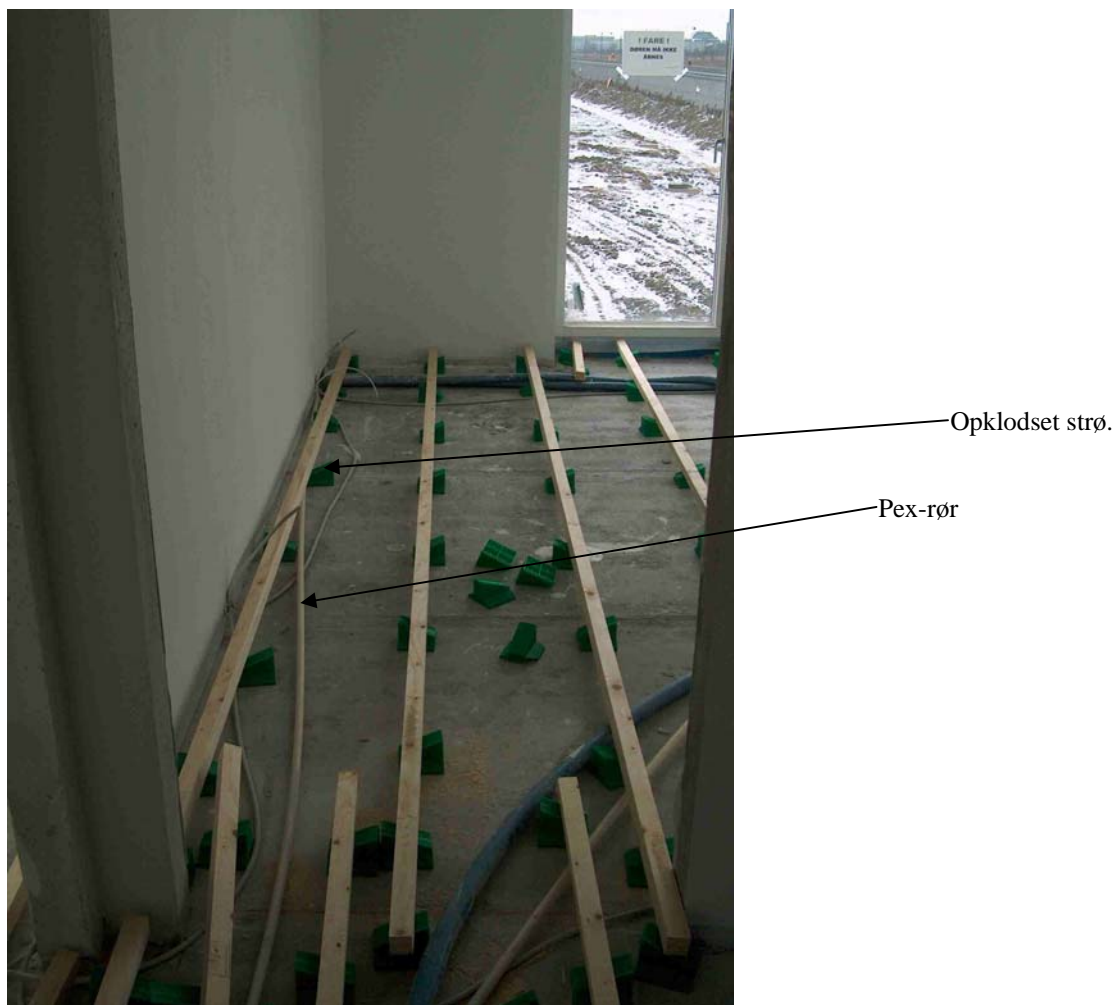
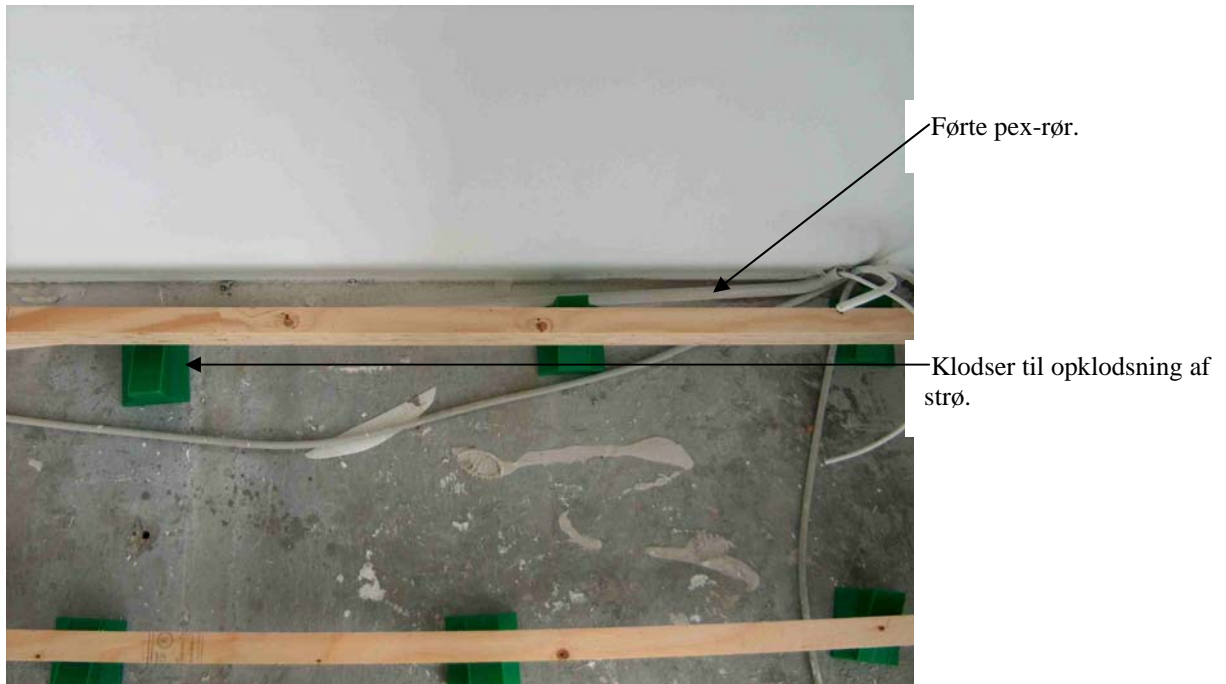
Billede 1 – Problematik omkring pex-rør og opklodsning af strø.

Billede 2 – Problematik omkring pex-rør og opklodsning af strø.

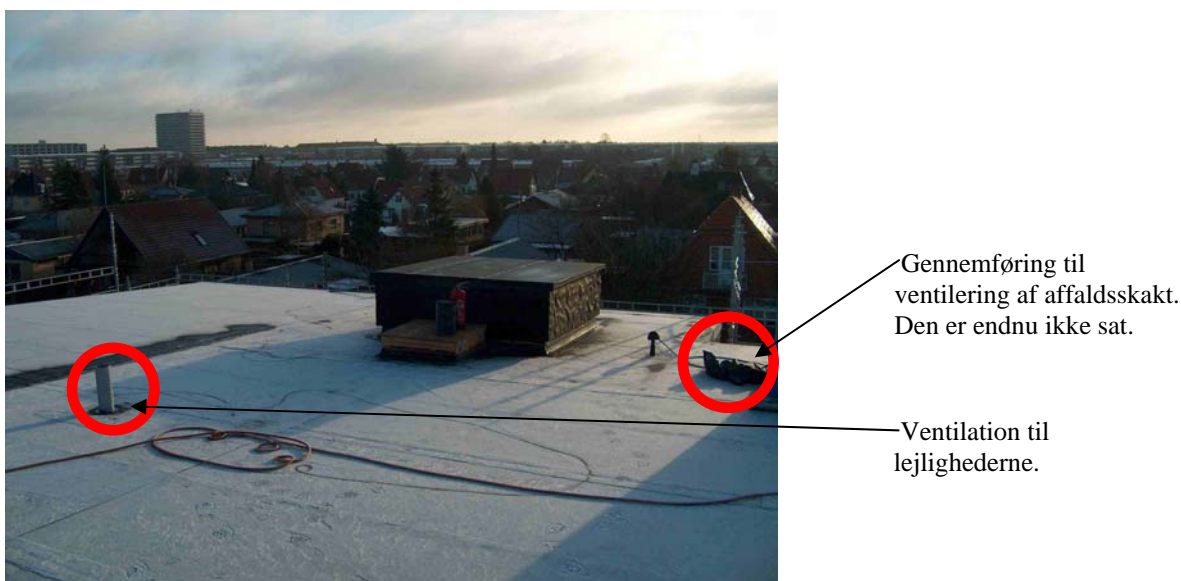
Billede 1 – Viser placeringen af ventilationsrøret til lejlighederne, samt markerer placering af ventilationsgennemføringen til affaldsskakten – den der ventes på.

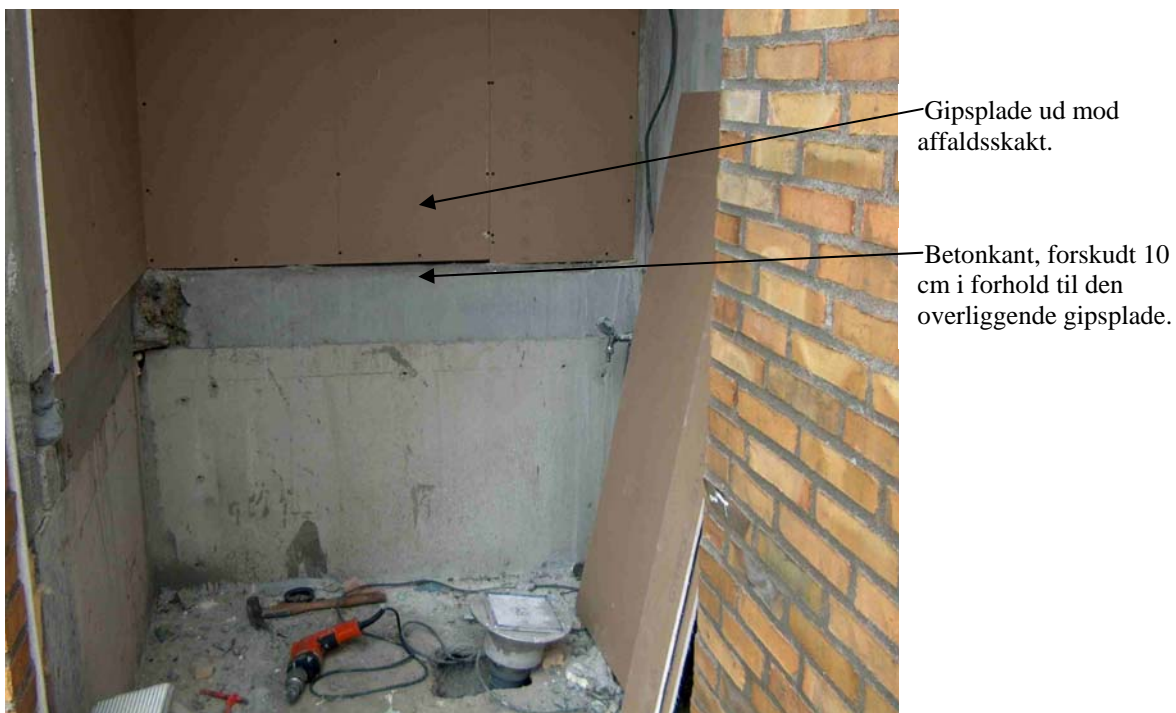
Billede 1 – Affaldsrum.

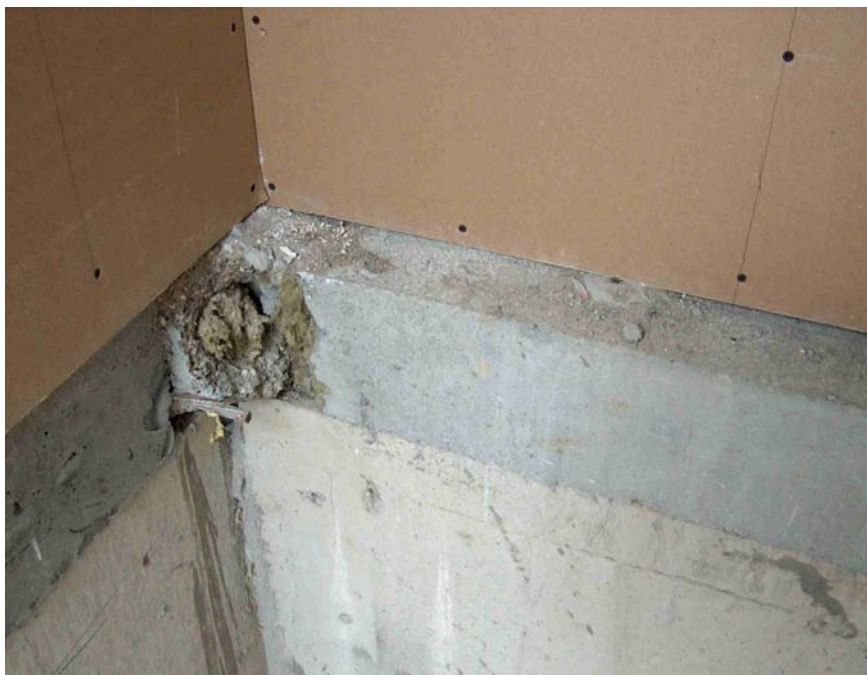
Billede 2 – Nærbillede af samling ved affaldsskakt, hvor forskydningen mellem beton- og gipsvæg på 10 cm ses.
